Michał Pszczółkowski*

Pałac w Rudnicy – historia, architektura, dekoracja

Rudnica palace – history, architecture, decoration

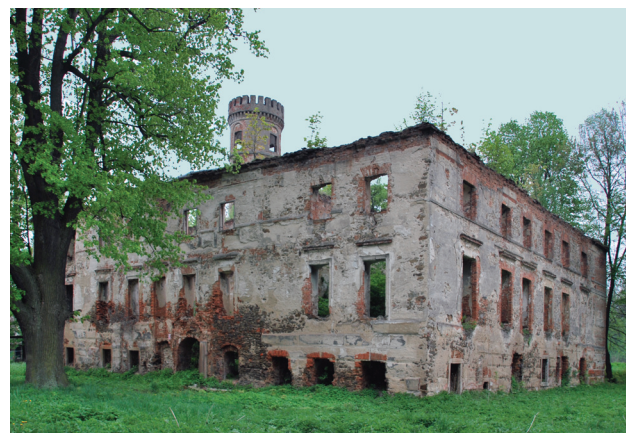
Il. 1. Ruiny pałacu w Rudnicy – widok od strony północno-zachodniej (fot. M. Pszczółkowski, 2010)

Fig. 1. The remains of Rudnica palace – north-west view (photo by M. Pszczółkowski, 2010)

The subject of this article constitutes the history of construction and issues of the architectural form as well as ornamentation of the palace layout in Rudnica – a small town in Przedgórze Sudeckie about ten kilometres west of Ząbkowice Śląskie. The present form of the palace results from several phases of construction. First, it was built as a Renaissance manor, then it was extended thrice in modern times and in the final reconstruction it received the shape of a uniform layout in the classicist stylistics. Today, the palace is in a state of advanced ruin (Fig. 1). Around the palace there are preserved manor

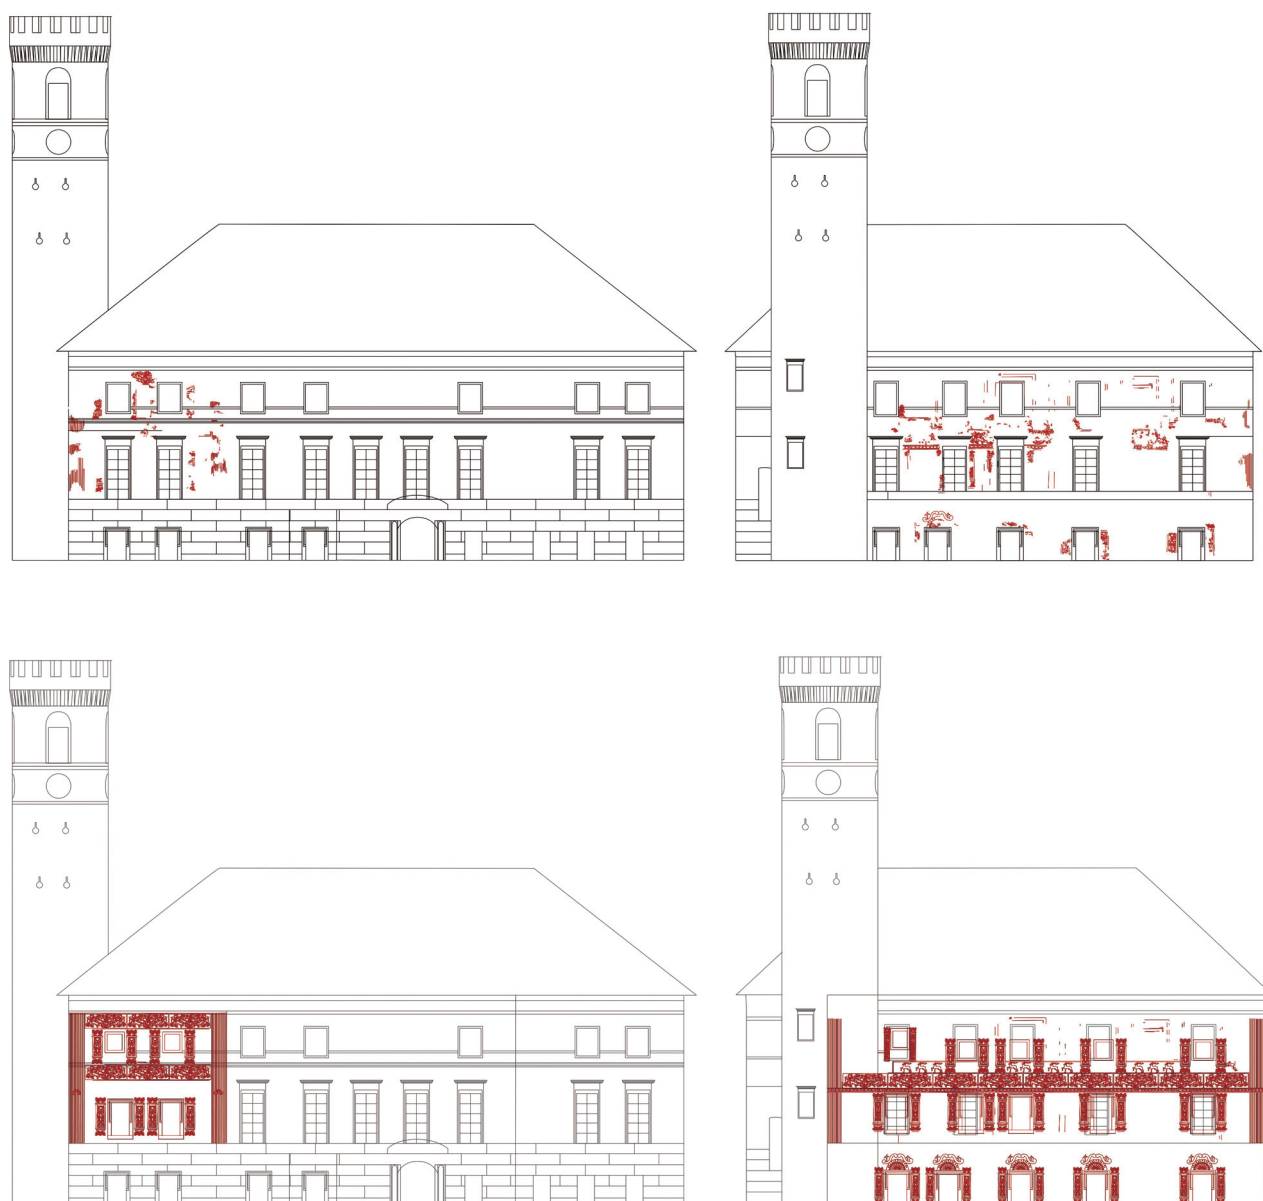
Il. 3. Elewacja południowa i wschodnia – inwentaryzacja i częściowa rekonstrukcja dekoracji sgraffitowej oraz podziałów architektonicznych w fazie renesansowej (oprac. M. Pszczółkowski)

Fig. 3. South and east elevations – inventory and partial reconstruction of sgraffito decoration and architectural division in the Renaissance phase (compiled by M. Pszczółkowski)

style (cf. Fig. 3). On this basis, it can be assumed that the western wing was built as the first one and after its completion and making sgraffito ornamentation the northern wing was built.

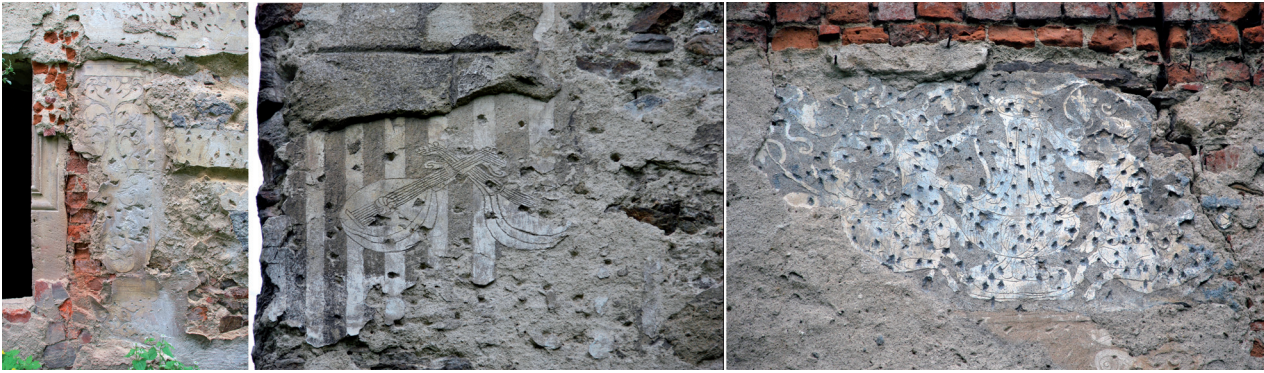
Il. 4. Dekoracje sgraffitowe (pilaster – lutnie – groteska; fot. M. Pszczółkowski, 2010)

Fig. 4. Sgraffito decorations (pilaster – lutes – grotesque; photo by M. Pszczółkowski, 2010)

In each field there is the same (probably made from a template) motif of two centaurs facing each other and holding a pitcher; the whole field is filled with loosely entwined plant twigs consisting of stalks and leaves of acanthus (Fig. 4). With regard to the history of art, Rudnica centaurs constitute the most valuable representation of the entire Rudnica sgraffiti. Despite the fact that grotesque is one of the most characteristic motifs of pictorial and sculptural Renaissance and Classicist decorations, such a motif has not been discovered at all so far in our territories. Grotesque motifs have not been found in the lands of the then Kingdom of Poland⁴ or in Silesia. According to Jagiełło-Kołaczyk, [...] *in Silesia there are no examples of the occurrence of sgraffiti grotesque ornamentation in its fully shaped Italian form. We can rather talk about grotesque elements such as putto figures and various animals which were combined with other motifs,*

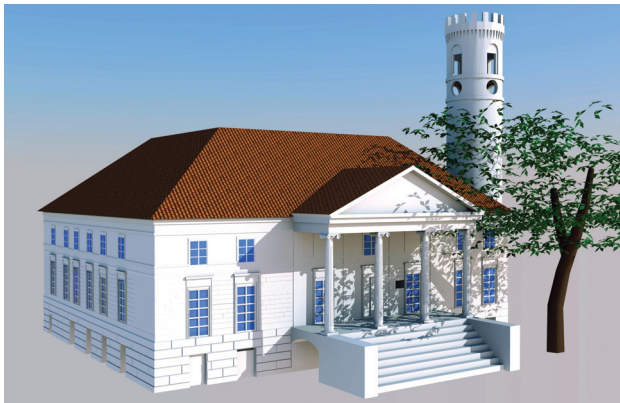
Il. 6. Pałac w Rudnicy – rekonstrukcja stanu z II poł. XIX w.
– oprac. M. Pszczółkowski

Fig. 6. Rudnica palace – reconstruction from the 2nd half of the 19th century (compiled by M. Pszczółkowski)
